มาตรการประหยัดพลังงานของสำนักวิชาเศรษฐศาสตร์และนโยบายสาธารณะ มหาวิทยาลัยศรีนครินทรวิโรฒ
 ประสานมิตร วันที่ 3 กุมภาพันธ์ 2559

สิ่งที่ตรวจพบและข้อเสนอแนะ

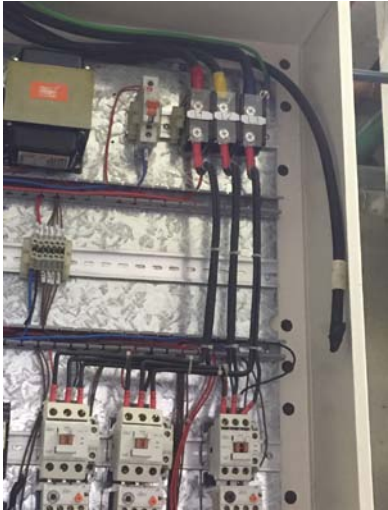
สิ่งที่ตรวจพบ	ข้อเสนอแนะ
<ul style="list-style-type: none"> ● สายนิวตรอนของคอมเพรสเซอร์แอร์ ถูกปล่อยทิ้งไว้โดยไม่ได้ต่อลงกราวด์ (สายดิน) ของตัวอาคาร ซึ่งอาจเกิดอันตรายจากไฟรั่วเนื่องจากเป็นไฟฟ้า 380 โวลต์

<ul style="list-style-type: none"> ● ปรับปรุงด้านความปลอดภัย โดยให้ผู้ดูแลระบบปรับอากาศสำนักวิชา ดำเนินการติดตั้งจุดเชื่อมต่อสายดินให้เรียบร้อย และควรปิดฝาครอบตู้ควบคุมไว้ตลอดเวลา เพื่อป้องกันไฟดูด ไฟช็อต
